输油管线螺旋焊口断裂失效的力学分析

摘 要:分析了东北某输油管线螺旋焊口断裂失效的原因,计算了螺旋焊管及焊口应力、裂纹扩展速率和承载极限 压力.失效分析结果表明:起源于未熔合区的焊接缺陷作为先天性裂纹,在输油管线输油的过程中,由于管线输送原油的 压力波动而逐渐发生疲劳扩展,同时随着焊口部位剩余厚度的减少,当焊口承受的极限应力达到实际工作应力时管线将 沿焊口发生断裂.

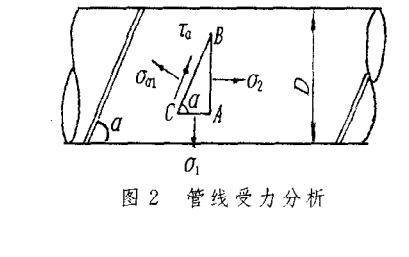
管壁工作应力分为径向应力 σ_1 和轴向应力 $\sigma_2^{[1]}$,见图 2.

作用在螺旋焊缝上的法向应力 σ_{α1}和切向应力 τ_α分别为

式中:a 为焊缝与管子轴线方向的夹角,a=58.3°.
